# تأثير العوامل الجيوتقنية على تلف مدفن الأمير تمرباي الحسيني الأثري بالقاهرة

مجلة كلية الآداب - جامعة المنصورة

العدد السابع والثلاثون - أغسطس ٢٠٠٥

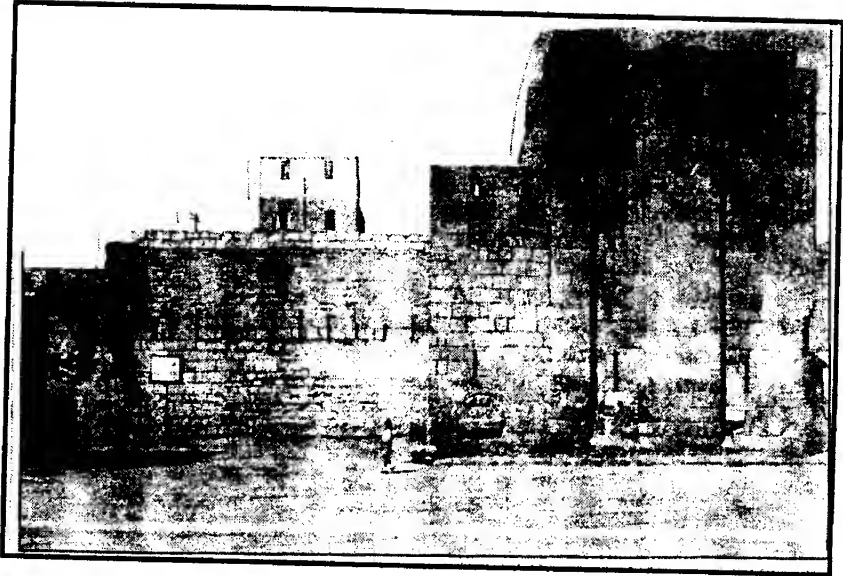
شكل (١) توضح الحالة السيئة التي وصل لها المدفن (المجلس الأعلى للآثار - ملف الأثر رقم ١٦١).

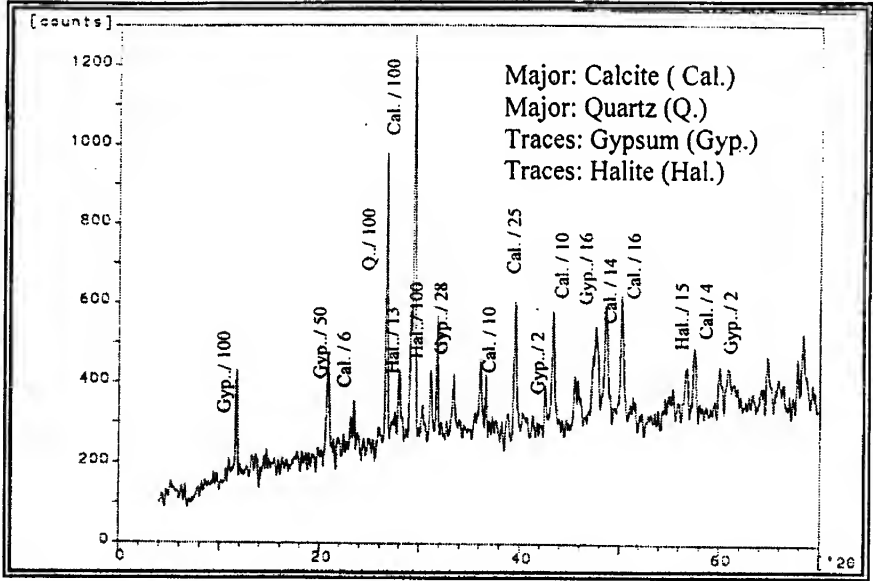
التربة المقام عليها المدفن تحتوى على معادن الكالسيت CaCO<sub>3</sub> والكوارتز SiO<sub>2</sub> بالإضافة إلى معدني الجبس CaSO<sub>4</sub>.2H<sub>2</sub>O والهاليت NaCl كما هو موضح بالشكل (٤) في حين لم تظهر معادن الطفلة نظرا لعدم إجراء الفصل الميكانيكي لها وتحليلها بحيود الأشعة السينية واكتفينا بالتعرف عليها بالتحليل الحراري التفاضلي ( DTA ).

شكل (٤) نمط حيود الأشعة السينية لعينة من التربة المقام عليها المدفن.

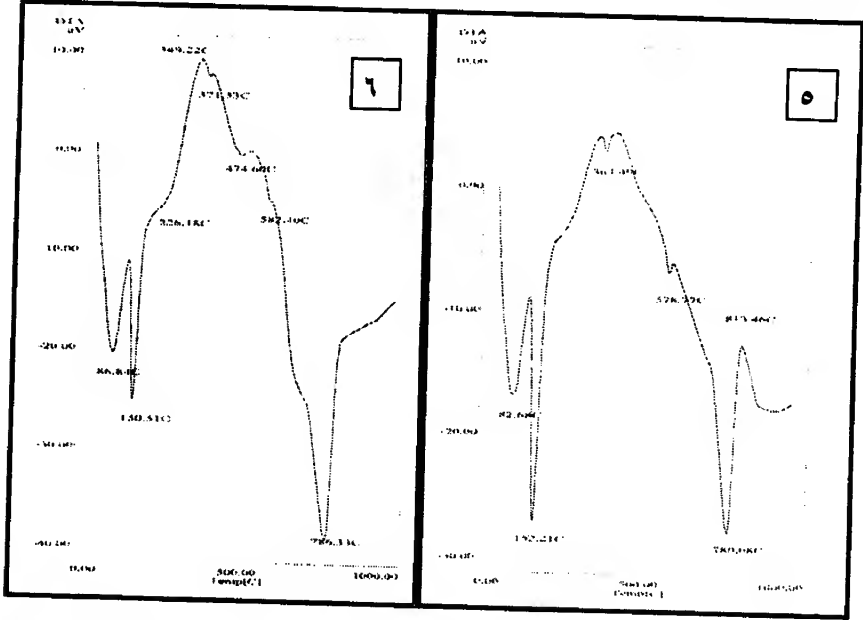
بدراسة المنحنى الحراري التفاضلي لهذه العينة نجد حدوث تبخر للرطوبة الموجودة بالعينة عند درجة حرارة ٨٦ °م حتى درجة حرارة ١٥٠ °م، ونجد حدوث فقد لمجموعات الهيدروكسيل ( OH ) عند درجات الحرارة ٢٢٦ °م و ٤٧٤ °م و ٥٨٢ °م مما يدل على

وجود معدني الأليت والمونتوريللونيت وتحتوي العينة على الكربونات ونستدل عليها عند درجة حرارة ٧٨٦°م، ويوضح الشكل رقم (٦) منحنى التحليل الحراري التفاضلي (DTA) لهذه العينة.

شكلان (٦،٥) يوضحان منحنى التحليل الحراري التفاضلي لعينتان من التربة المقام عليها المدفن.

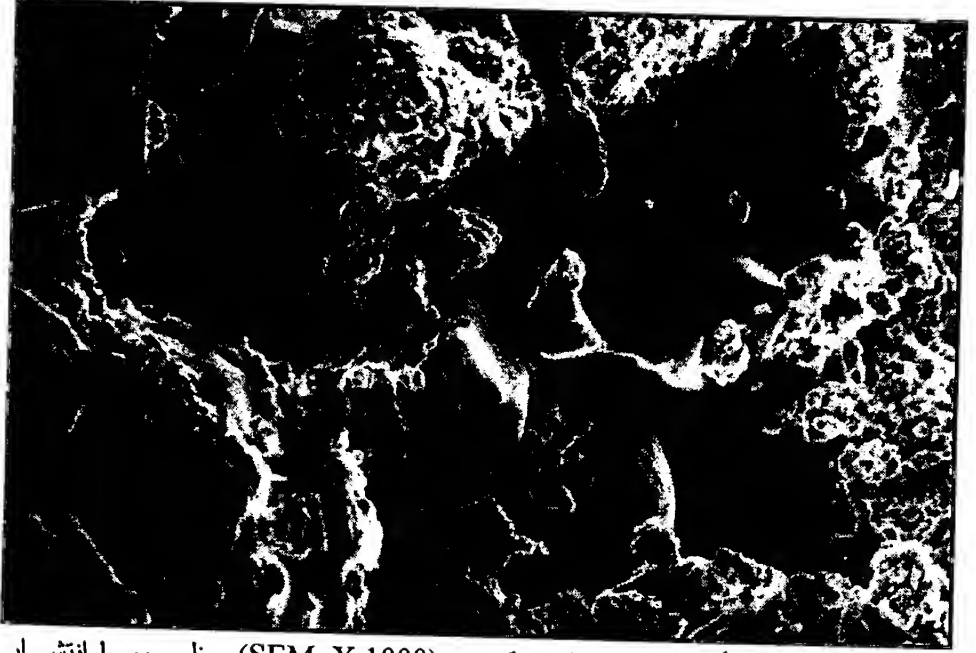
اتضح من الفحص بواسطة الميكروسكوب الالكتروني الماسح ( SEM ) لعينات الحجر الجيري فقدانها للمادة اللاصقة بين الحبيبات المعدنية مع التأثير الشديد لتبلور الأملاح بين مكونات الأحجار مما أدى إلى تفككها وانفصالها وبالتالي تآكل الأحجار وضعف البنية الداخلية لها كما ساهمت الرطوبة في إذابة بعض مكونات البلورات وتشويهها بالإضافة إلى وجود فجوات وفراغات أدت إلى إضعاف تماسك الحبيبات المعدنية للأحجار وإتلافها كما يتضح من الصور أرقام ٨٠٧،٦٠٥.

صورة (٥) لعينة من أحجار المدفن الجيرية تحت (SEM. X 1000) ويظهر بها انتشار الأملاح بين بلورات الكالسيت مع وجود بعض الفجوات والشروخ وفقدان للمادة الرابطة.

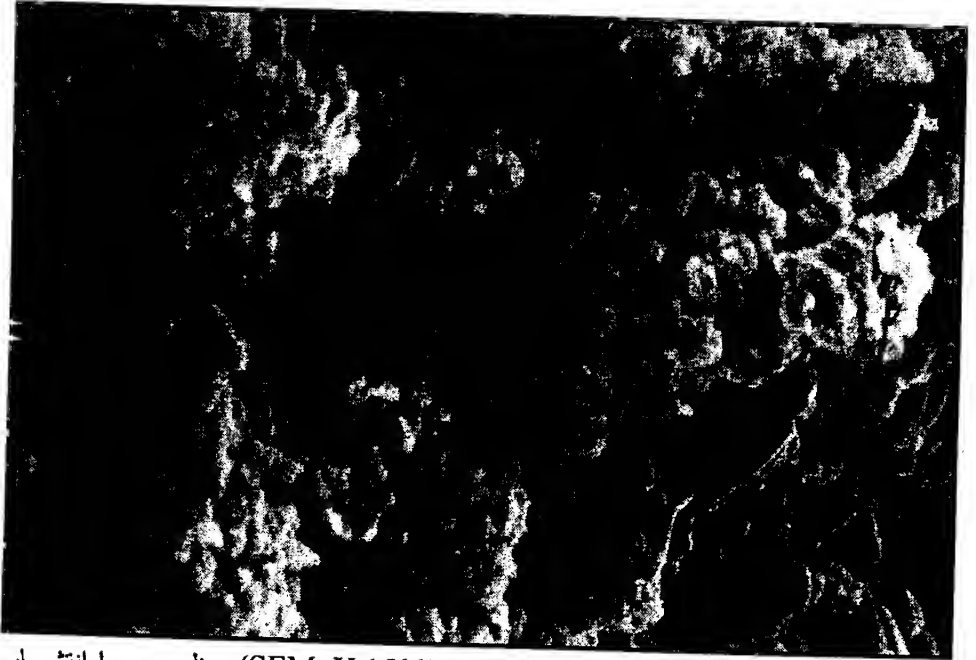
صورة (٦) لعينة من أحجار المدفن الجيرية تحت (SEM. X 1500) ويظهر بها انتشار أملاح الهاليت على هيئة تجمعات أدت إلى حدوث ضغوط موضعية على حبيبات الكالسيت.

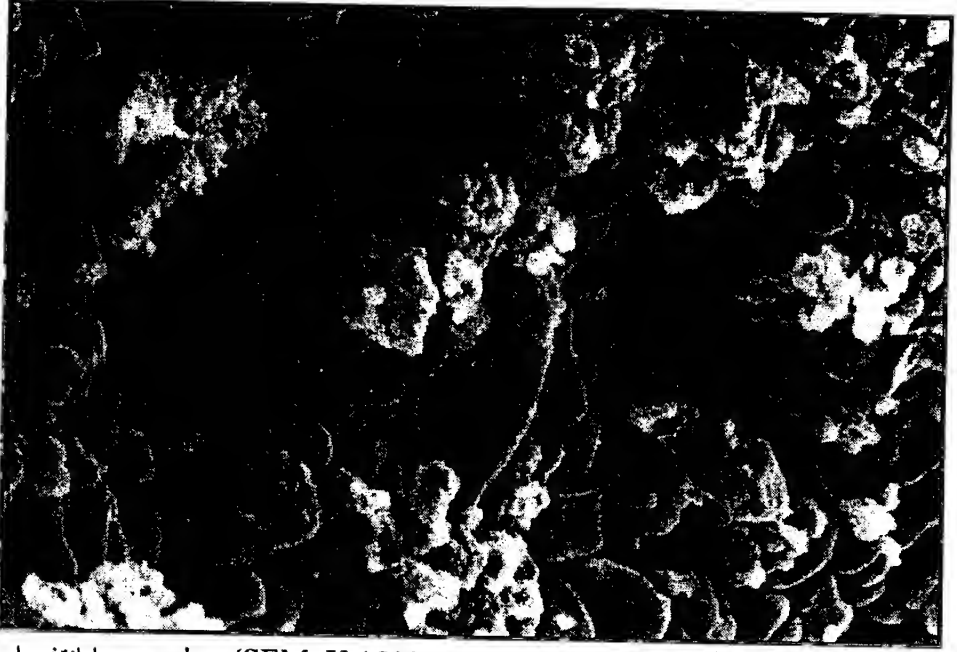
صورة (٧) لعينة من أحجار المدفن الجيرية تحت (SEM. X 1500) ويظهر بها انتشار أملاح الهاليت على هيئة تجمعات أدت إلى حدوث ضغوط موضعية على حبيبات الكالسيت، إضافة إلى فقدان المادة الرابطة مما أدى إلى ضعف بالحجر.

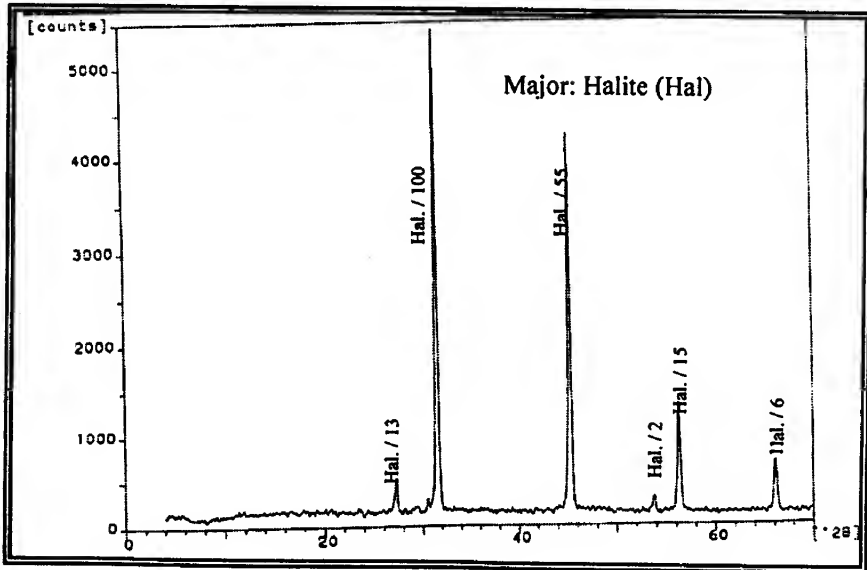
نتبين من النتائج أن الأملاح تتكون أساسا من معدن الهاليت  $\text{NaCl}$  كما هو موضح بالشكل (٩)، وهو ملح هيجروسكوبي يتميز بامتصاصه للماء بشراهة وفقدانه له بسرعة عند ازدياد معدلات البخار بارتفاع درجة الحرارة.

شكل (٩) نمط حيود الأشعة السينية لعينة أملاح من المدفن.

(٩)- إجراء عمليات الترميم الدقيق الضرورية للأحجار من عمليات تنظيف ميكانيكي وكيميائي واستخلاص لمح الهاليت وهو من الأملاح القابلة للذوبان باستخدام أسلوب الكمادات بنوعها الورقية والطينية حسب الحالة ثم إجراء عمليات التقوية للأسطح والبنية الداخلية للأحجار وعزلها ضد تأثير الرطوبة ويفضل استخدام مركبات السيليكون في عمليات
